## **JARDÍN MATERNAL N°2**

Octubre 2020

**Luego de realizar un recorrido por el establecimiento con la Sra directora y tomar conocimiento de las necesidades existentes, se detallan las siguientes tareas**

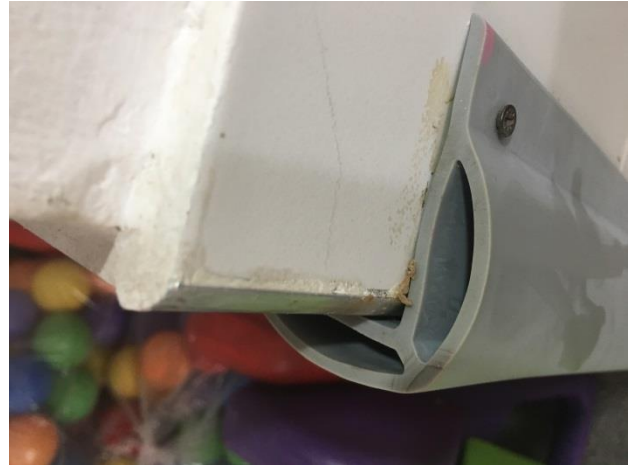
Esquinero PVC

- Provisión y colocación de 3 espejos montessori de 2mx1m
- Guarda cantos para columnas en área patio

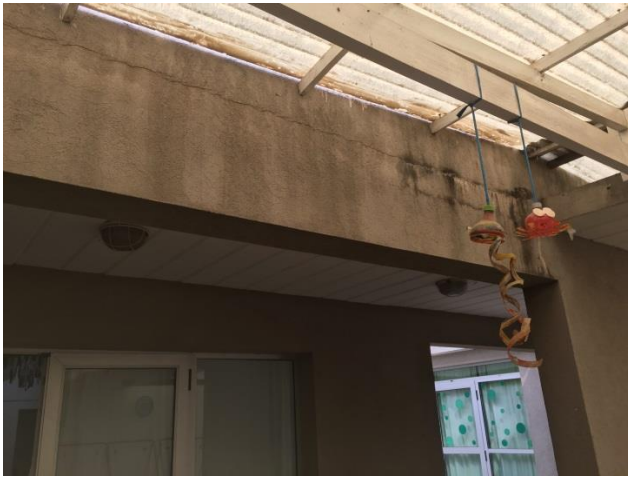
Grieta en viga

- Sellado de grieta en viga
- Pintura viga intervenida

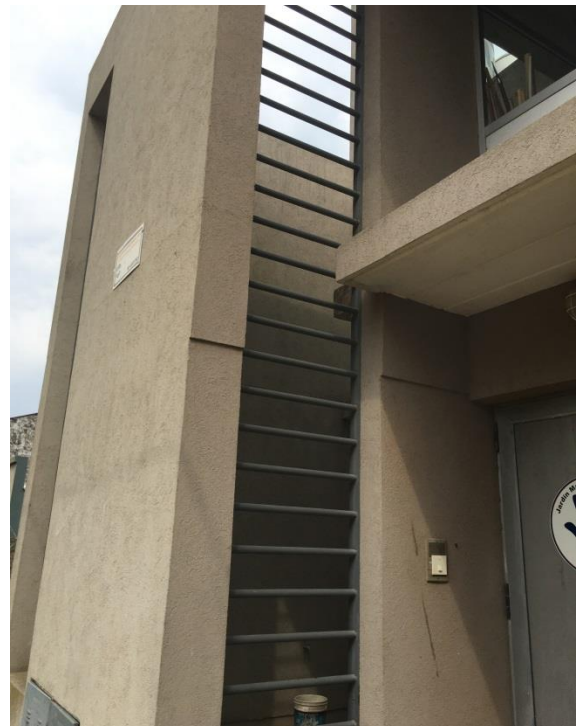
Detalle de reja que permite acceso para vandalismo-----  
-----

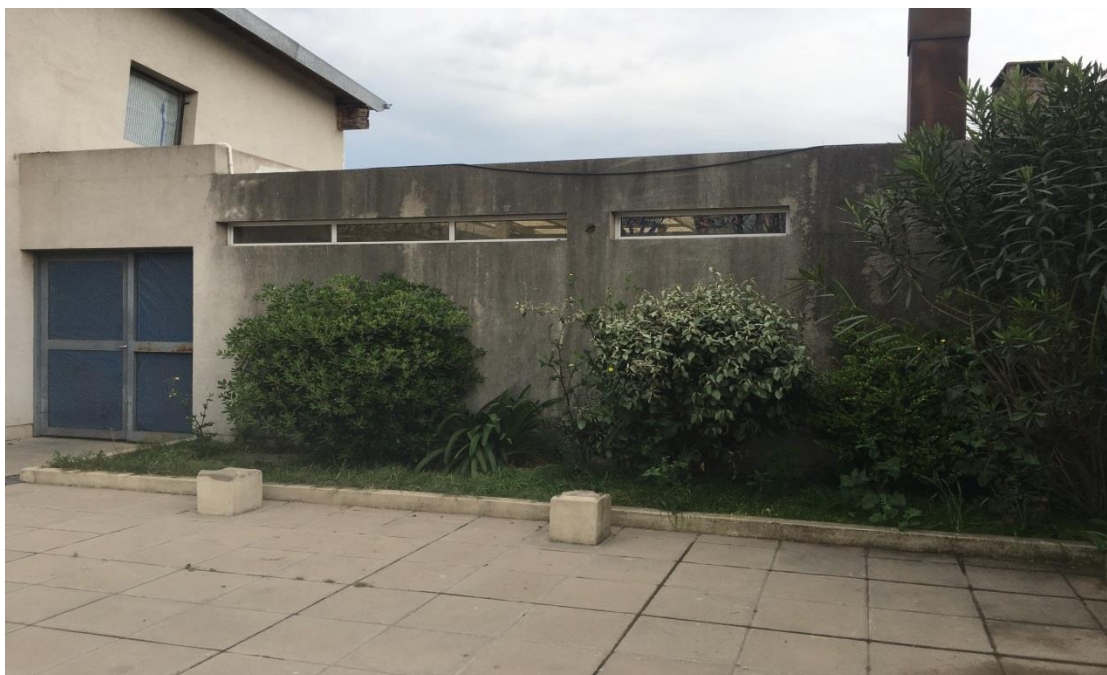
*Fachada con falta de pintura, carpinterías corroídas- Tramos de bancos de hormigón robados*

- Retiro de restos de banco de material
- Pintura de ese sector de fachada
- Pintura de carpinterías de fachada (puertas, barandas)
- Realización de rampa acceso calle
- Colocación tejido metálico para impedir subir hasta losa 1º piso
